## 福州市鼓楼区人民政府关于 印发《福州市鼓楼区2026年度地质灾害 防治方案》的通知

# 福州市鼓楼区 2026年度地质灾害防治方案

福州市鼓楼区人民政府

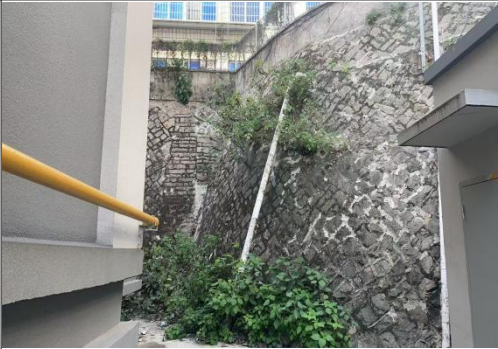
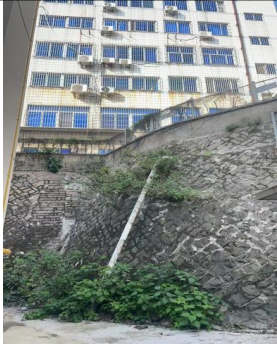
附表2-5 福州市鼓楼区高陡边坡基本情况表

名称	福州市鼓楼区安泰街道乌山社区乌山路67号市对台办宿舍西北侧高陡边坡					
统一编号	350101120024	经纬度	119° 17' 23.96"	26° 04' 32.05"	高程	25m
野外编号	GLGD05	坐标	X: 2885400	Y: 404289		
基本情况	<p>位于低丘坡脚部位，自然坡度25°，植被发育稀疏，主要灌丛；边坡坡面现为干砌块石挡墙，未见露头，边坡为人工开挖削坡形成，倾向90°，长约20m，高约8m，坡度约65°，坡脚宿舍已拆除，拟重建。</p> <p>边坡坡面为早期浆砌块石挡墙，挡墙未设泄水孔，由于人类工程活动及降雨等因素的作用，局部出现鼓胀、开裂，雨天时有渗水现象。</p>					
防治措施	群测群防。若挡墙出现鼓胀、开裂等现象加剧，禁止人员进入危险区，及时向街镇及自然资源部门报告。雨季、台风暴雨等天气条件下，加强巡查监测。					
危险性	小	稳定分析	基本稳定			
受威胁对象	/			威胁人数	/	
责任单位	区分管领导	吴振国	13609560760	安泰街道	吴锦地	18850101501
责任人	乌山社区	林灵	15880067321	监测人	叶铄	13799408627
资源规划局	局长	林琳	13805007331	分管	方星	13850169966
	科长	郑勇坚	13509374855	所长	—	—
现场照片

<p style="text-align: center;">远景</p>

<p style="text-align: center;">近景</p>
