福州市鼓楼区
2026年度地质灾害防治方案

福州市鼓楼区人民政府

二〇二六年三月

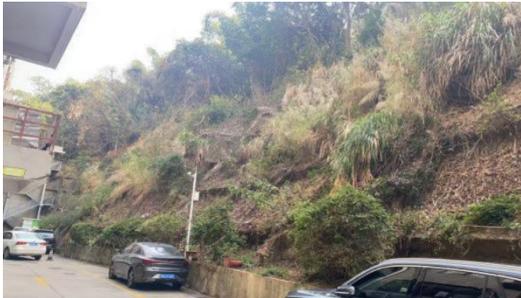
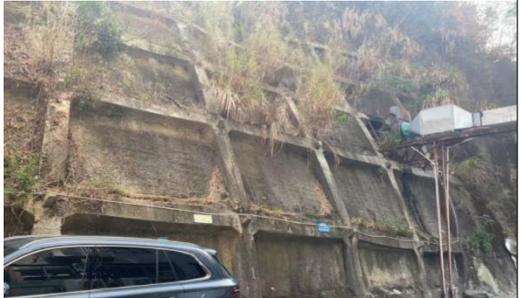
附表2-1 福州市鼓楼区高陡边坡基本情况表

| 基本情况 | <p>位于金牛山脉西南端的低丘坡脚，自然坡度20° 到25° ，植被发育茂密，主要灌木；上覆为残坡积粘性土，厚度0.5—3m，下伏强-中风化花岗岩。</p> <p>边坡为学院大楼建设开挖削坡形成，破坏自然斜坡原有应力平衡状态，造成坡肩下拉应力集中，降低边坡稳定性。边坡倾向325° ，长约85m，高约20m，坡度约50° ，坡脚即为中华技师学院大楼，房坡距为4.5—7m。目前边坡下部已治理待验收，治理方式为锚杆框架梁，顶部13—25m位置未治理。</p> | | | | | |
| 危险性 | 小 | 稳定分析 | 稳定 | | | |

| 防治措施 | <p>群测群防。若坡面框架梁出现变形、开裂或坡顶后缘出现裂缝等现象，及时向洪山镇人民政府及区资源规划局报告。雨季、台风暴雨等天气条件下，加强巡查，必要时进行人员转移。</p> | | | | | |

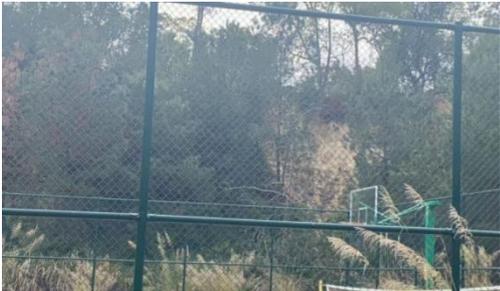
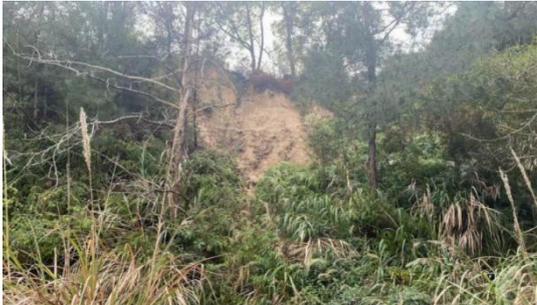
附表2-2 福州市鼓楼区高陡边坡基本情况表

| 基本情况 | <p>位于低丘坡脚部位，自然坡度35°，植被发育茂密，主要乔木；上覆为残坡积粘性土，厚度3m，下伏强风化花岗岩，边坡为建设时开挖削坡形成，倾向10°，长约80m，高约18m，坡度约60~80°，坡脚为篮球场，院方已在场地入口修建铁门禁止无关人员进入。</p> | | | | | |
| 危险性 | 小 | 稳定分析 | 基本稳定 | | | |

| 防治措施 | <p>群测群防。若坡面出现变形、开裂，掉块等现象，及时向洪山镇人民政府及区资源规划局报告。雨季、台风暴雨等天气条件下，加强巡查，严禁人员靠近。</p> | | | | | |

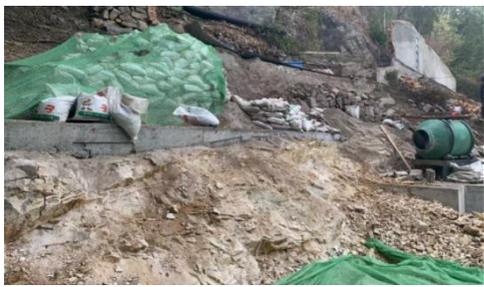
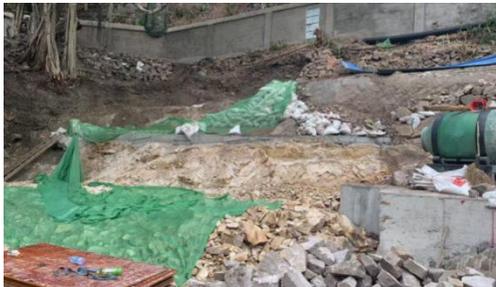
附表2-3 福州市鼓楼区高陡边坡基本情况表

| 基本情况 | <p>位于于山风景区北侧坡脚部位，自然坡度25° 到55°，植被发育茂密，主要榕树；上覆为残坡积粘性土，厚度1.0~2.0m，下伏中风化花岗岩，边坡为人工开挖削坡形成，倾向275°，长约50m，高约15m，坡度约35°，坡脚为干砌毛石挡墙支护，墙顶存在旧围墙，围墙高约2m，坡脚寺庙现状已拆除，准备进行坡脚房屋建筑的修筑。</p> <p>目前对边坡上部已进行治疗，治理方式为框架梁+预应力锚杆。下部旧挡墙未发现明显变形，挡墙上围墙局部坍塌，存在安全隐患。</p> | | | | | |
| 危险性 | 小 | 稳定分析 | 基本稳定 | | | |

| 防治措施 | <p>结合坡脚工程建设对边坡进行治疗；未治理前进行群测群防。若挡墙及围墙出现变形、开裂、掉块等现象，及时向街道及区资源规划局报告。雨季、台风暴雨等天气条件下，加强巡查，严禁无关人员进入。</p> | | | | | |

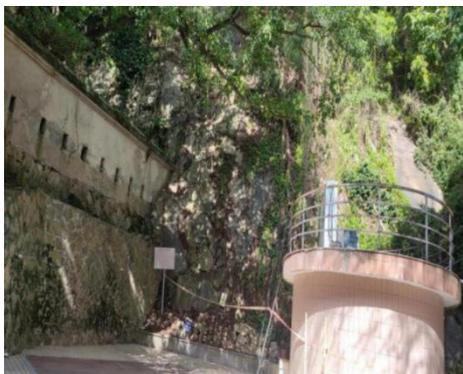
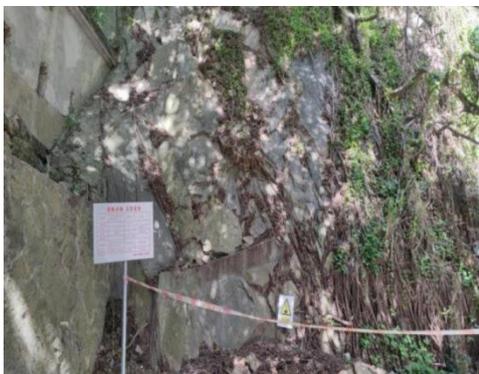
附表2-4 福州市鼓楼区高陡边坡基本情况表

| 基本情况 | <p>位于于山风景区南东侧坡脚部位，自然坡度35°，植被发育茂密，主要榕树；边坡基岩裸露，岩性为中风化花岗岩，边坡倾向130°，长约50m，高约30m，坡度约60°，边坡坡脚为市人防办公室，房坡距约15m。边坡局部有掉块现象，由于岩土受节理裂隙面切割，坡面残留危岩体，存在掉块隐患。</p> | | | | | |
| 危险性 | 小 | 稳定分析 | 基本稳定 | | | |

| 防治措施 | <p>坡面采用主动柔性防护网防护或定期清除危岩体。未治理前群测群防，设置警戒线和警示牌，禁止人员进入危险区域。若有出现开裂、掉块等现象，及时向街镇及自然资源部门报告。雨季、台风暴雨等天气条件下，加强巡查监测。</p> | | | | | |

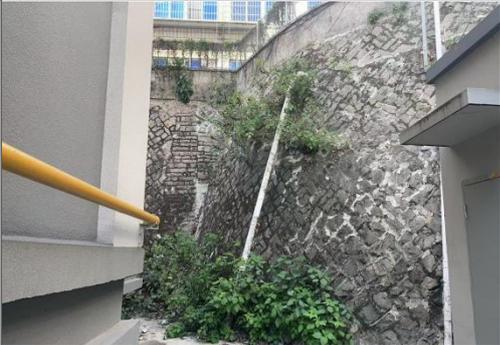
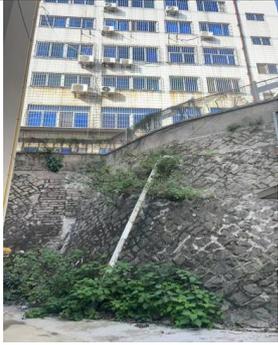
附表2-5 福州市鼓楼区高陡边坡基本情况表

| 基本情况 | <p>位于低丘坡脚部位，自然坡度25°，植被发育稀疏，主要灌丛；边坡坡面现为干砌块石挡墙，未见露头，边坡为人工开挖削坡形成，倾向90°，长约20m，高约8m，坡度约65°，坡脚宿舍已拆除，拟重建。</p> <p>边坡坡面为早期浆砌块石挡墙，挡墙未设泄水孔，由于人类工程活动及降雨等因素的作用，局部出现鼓胀、开裂，雨天时有渗水现象。</p> | | | | | |
| 危险性 | 小 | 稳定分析 | 基本稳定 | | | |

| 防治措施 | <p>群测群防。若挡墙出现鼓胀、开裂等现象加剧，禁止人员进入危险区，及时向街镇及自然资源部门报告。雨季、台风暴雨等天气条件下，加强巡查监测。</p> | | | | | |

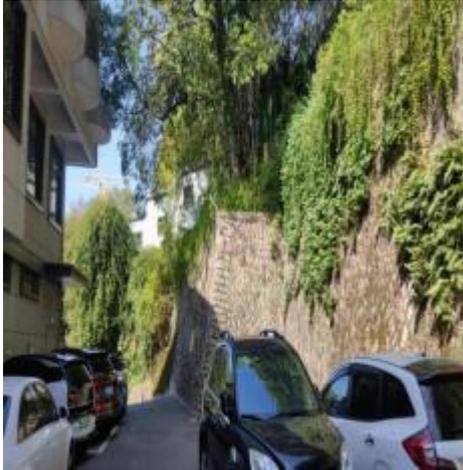
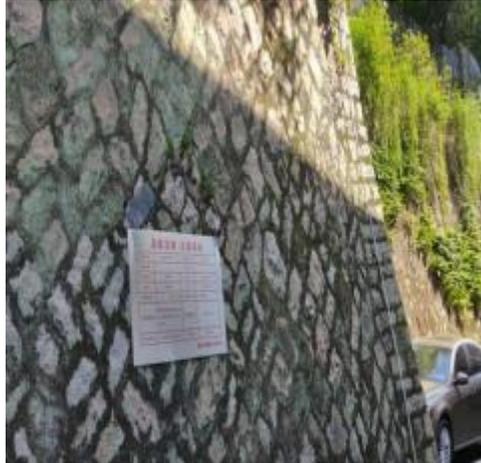
附表2-6 福州市鼓楼区高陡边坡基本情况表

| 基本情况 | <p>位于乌石山西南侧低丘坡脚部位，自然坡度35°，植被发育茂密，主要榕树；边坡坡面已支护，未见露头，边坡为人工开挖削坡形成，倾向185°，长约100m，高约4.8m，坡度约75°，坡脚为政府部门办公室，房坡距8—12m。</p> <p>由于人类工程扰动，破坏自然斜坡原有应力平衡状态，造成坡肩下拉应力集中，降低边坡稳定性。边坡坡面为早期干砌块石挡墙，挡墙南面裂缝于2021年用水泥砂浆抹平，挡墙东面仍存在裂缝。</p> | | | | | |
| 危险性 | 小 | 稳定分析 | 基本稳定 | | | |

| 防治措施 | 群测群防。若出现变形、开裂、掉块等现象，须划定危险区域，禁止人员进入并向街道及自然资源部门报告。雨季、台风暴雨等天气条件下，加强巡查监测。 | | | | | |
