福州市鼓楼区人民政府关于 印发《福州市鼓楼区 2025 年度地质灾害 防治方案》的通知

福州市鼓楼区
2025年度地质灾害防治方案

福州市鼓楼区人民政府

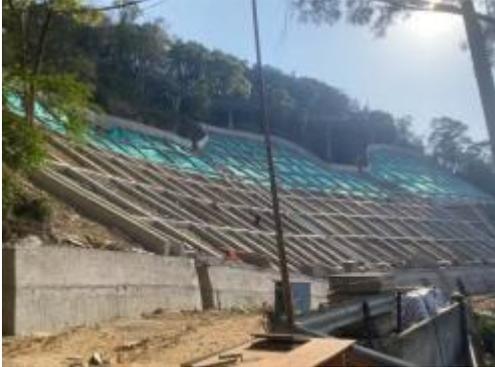
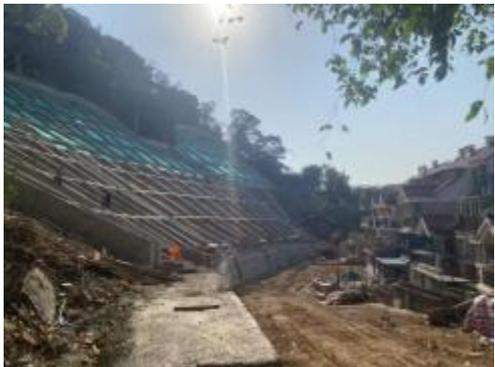
附表2-1 福州市鼓楼区地质灾害点基本情况表

名称	福州市鼓楼区洪山镇象山社区玫瑰山庄8号楼房后滑坡					
统一编号	350101120002	经纬度	119° 16' 36.60"	26° 05' 34.30"	高程	32m
野外编号	GLGD01	坐标	X: 2889114	Y: 407278		
基本情况	<p>位于玫瑰山庄8号楼房后边坡，自然坡度20°到25°，植被发育茂密，主要灌木；上覆为残坡积粘性土，厚度0.5—3m，下伏全-中风化花岗岩。</p> <p>边坡为小区建设开挖削坡形成，受第11号台风“海葵”带来强降雨的影响（24小时降雨量达334mm），该边坡于9月5日23时发生滑坡。滑坡主轴长约45m，宽约35m，高约31m，滑坡厚度约2-3m，坡墙距约6-7m，体积约3000m³。滑坡体主要为残坡积黏性土，滑坡造成坡脚挡墙及围墙等设施损毁，威胁8号楼16户56人生命财产安全。</p> <p>目前边坡治理工程已竣工并验收。工程采用锚杆框架梁+挡土墙+挡土板+植草绿化进行支护。</p>					
防治措施	组织专业单位开展边坡稳定性监测；台风暴雨等天气条件下组织人员进行巡视巡查。					
危险性	小	稳定分析	稳定			
威胁对象	居民			威胁人数	56	
责任单位 责任人	区分管领导	高春	13178035048	洪山镇	董建忠	13959115293
	象山社区	吴兵	18150835638	监测人	康金春	13805069617
资源 规划局	局长	林琳	13805007331	分管	方星	13850169966
	科长	郑勇坚	13509374855	所长	—	—
现场照片

<p style="text-align: center;">远景</p>

<p style="text-align: center;">近景</p>

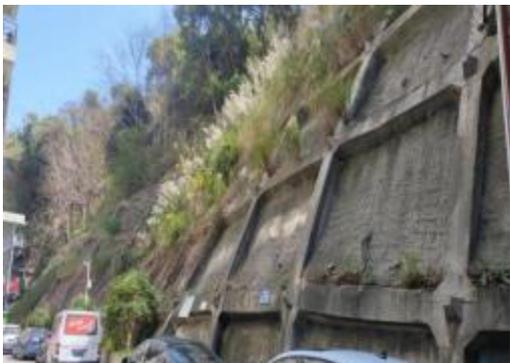
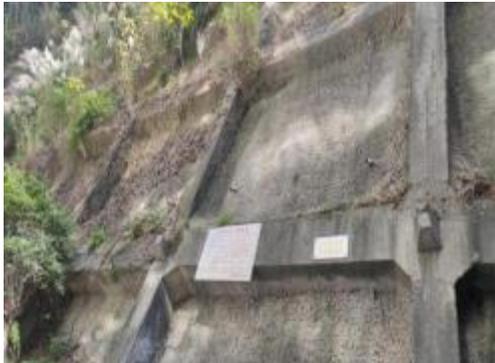
附表2-2 福州市鼓楼区高陡边坡基本情况表

名称	福州市鼓楼区洪山镇国光社区梁厝路1号中华技师学院南侧高陡边坡					
统一编号	350101120002	经纬度	119° 15' 00.25"	26° 05' 05.36"	高程	15m
野外编号	GLGD02	坐标	X: 2886448	Y: 404249		
基本情况	<p>位于金牛山脉西南端的低丘坡脚，自然坡度20° 到25° ，植被发育茂密，主要灌木；上覆为残坡积粘性土，厚度0.5—3m，下伏强-中风化花岗岩。</p> <p>边坡为学院大楼建设开挖削坡形成，破坏自然斜坡原有应力平衡状态，造成坡肩下拉应力集中，降低边坡稳定性。边坡倾向325° ，长约85m，高约20m，坡度约50° ，坡脚即为中华技师学院大楼，房坡距为4.5—7m 。目前边坡下部已治理待验收，治理方式为锚杆框架梁，顶部13—25m 位置未治理。</p>					
防治措施	<p>群测群防。若坡面框架梁出现变形、开裂或坡顶后缘出现裂缝等现象，及时向街镇及自然资源部门报告。雨季、台风暴雨等天气条件下，加强巡查，必要时进行人员转移。</p>					
危险性	小	稳定分析	稳定			
威胁对象	师生			威胁人数	/	
责任单位 责任人	区分管领导	高春	13178035048	洪山镇	董建忠	13959115293
	国光社区	陈立金	13860652418	监测人	蔡光平	13950353816
资源 规划局	局长	林琳	13805007331	分管	方星	13850169966
	科长	郑勇坚	13509374855	所长	—	—
现场照片

<p style="text-align: center;">远景</p>

<p style="text-align: center;">近景</p>

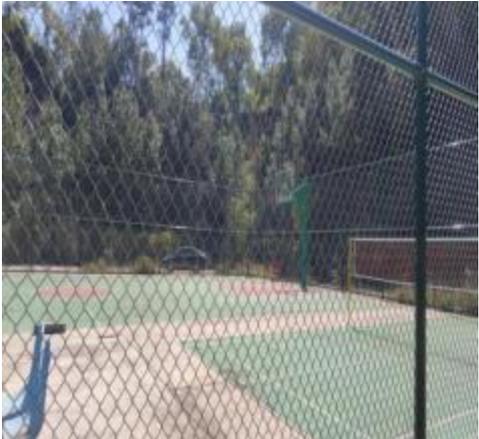
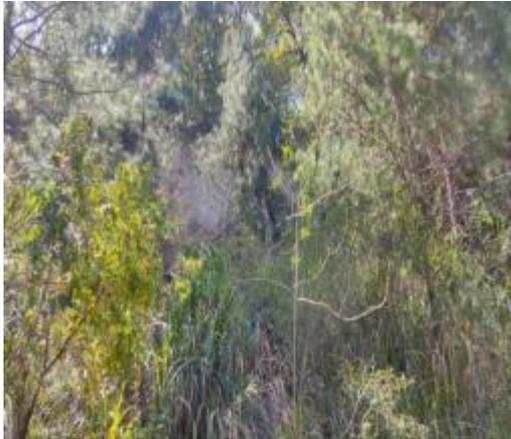
附表2-3 福州市鼓楼区高陡边坡基本情况表

名称	福州市鼓楼区洪山镇西凤社区文林路59号福州市皮肤病防治院西院（原杰兴驾校）高陡边坡					
统一编号	350101120007	经纬度	119° 15' 54.85"	26° 05' 13.46"	高程	60m
野外编号	GLGD03	坐标	X: 2886688	Y: 404264		
基本情况	<p>位于低丘坡脚部位，自然坡度35°，植被发育茂密，主要乔木；上覆为残坡积粘性土，厚度3m，下伏强风化花岗岩，边坡为建设时开挖削坡形成，倾向10°，长约80m，高约18m，坡度约60~80°，坡脚为篮球场，院方已在场地入口修建铁门禁止无关人员进入。</p>					
防治措施	<p>群测群防。若坡面出现变形、开裂，掉块等现象，及时向街镇及自然资源部门报告。雨季、台风暴雨等天气条件下，加强巡查，严禁人员靠近。</p>					
危险性	小	稳定分析	基本稳定			
威胁对象	工作人员				威胁人数	/
责任单位 责任人	区分管领导	高春	13178035048	洪山镇	董建忠	13959115293
	西凤社区	陈晖	13860609763	监测人	邓劲松	13696871586
资源 规划局	局长	林琳	13805007331	分管	方星	13850169966
	科长	郑勇坚	13509374855	所长	—	—
现场照片

<p style="text-align: center;">远景</p>

<p style="text-align: center;">近景</p>

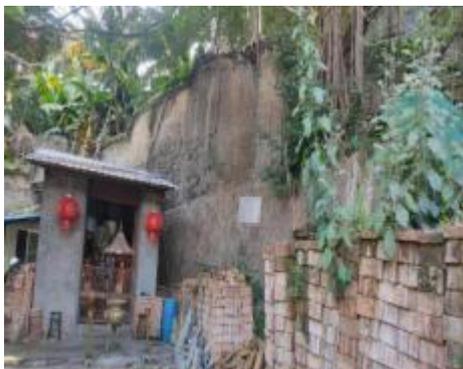
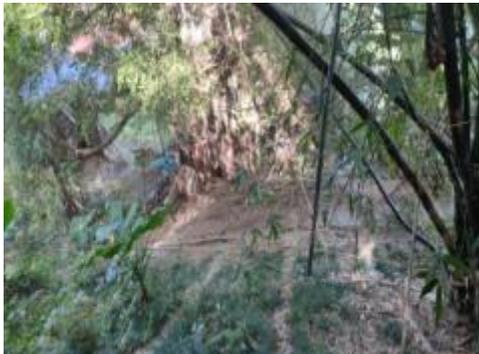
附表2-4 福州市鼓楼区高陡边坡基本情况表

名称	福州市鼓楼区安泰街道于山社区观巷31号南侧高陡边坡					
统一编号	350101120012	经纬度	119° 18' 12.36"	26° 04' 55.22"	高程	37m
野外编号	GLGD04	坐标	X: 2886106	Y: 404303		
基本情况	<p>位于于山风景区北侧坡脚部位，自然坡度25° 到55° ，植被发育茂密，主要榕树；上覆为残坡积粘性土，厚度1.0~2.0m，下伏中风化花岗岩，边坡为人工开挖削坡形成，倾向275° ，长约50m，高约15m，坡度约35° ，坡脚为干砌毛石挡墙支护，墙顶存在旧围墙，围墙高约2m，下部即为寺庙。</p> <p>目前对边坡上部已进行治理，治理方式为框架梁+预应力锚杆。下部旧挡墙未发现明显变形，但挡墙上围墙局部坍塌，存在安全隐患。</p>					
防治措施	群测群防。若挡墙及围墙有出现变形、开裂、掉块等现象，及时向街镇及自然资源部门报告。雨季、台风暴雨等天气条件下，加强巡查，严禁无关人员进入。					
危险性	小	稳定分析	基本稳定			
受威胁对象	信众				威胁人数	/
责任单位 责任人	区分管 领导	高春	13178035048	安泰街道	曾子猷	18850101501
	于山社区	陈婷	13960783529	监测人	许眉 唐自兴	13338411117 18050305760
资源 规划局	局长	林琳	13805007331	分管	方星	13850169966
	科长	郑勇坚	13509374855	所长	—	—
现场照片

<p style="text-align: center;">远景</p>

<p style="text-align: center;">近景</p>

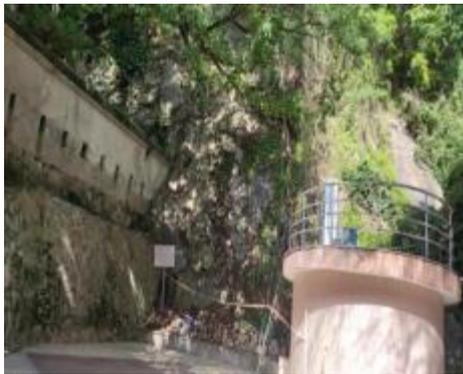
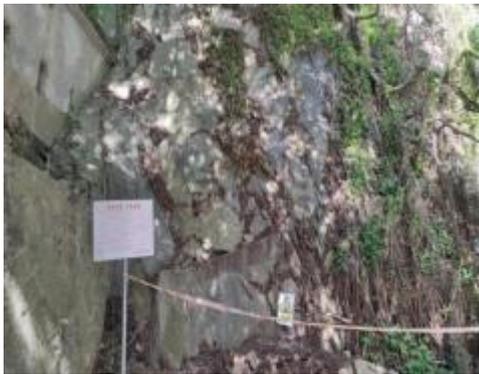
附表2-5 福州市鼓楼区高陡边坡基本情况表

名称	福州市鼓楼区安泰街道于山社区仓房街37号福州市人防办指挥所北侧高陡边坡					
统一编号	350101120018	经纬度	119° 18' 13.78"	26° 04' 51.45"	高程	44m
野外编号	GLGD05	坐标	X: 2885990	Y: 404303		
基本情况	<p>位于于山风景区南东侧坡脚部位，自然坡度35°，植被发育茂密，主要榕树；边坡基岩裸露，岩性为中风化花岗岩，边坡倾向130°，长约50m，高约30m，坡度约60°，边坡坡脚为市人防办公室，房坡距约15m。边坡局部有掉块现象，由于岩土受节理裂隙面切割，坡面残留危岩体，存在掉块隐患。</p>					
防治措施	<p>坡面采用主动柔性防护网防护或定期清除危岩体。未治理前群测群防，设置警戒线和警示牌，禁止人员进入危险区域。若有出现开裂、掉块等现象，及时向街镇及自然资源部门报告。雨季、台风暴雨等天气条件下，加强巡查监测。</p>					
危险性	小	稳定分析	基本稳定			
受威胁对象	工作人员				威胁人数	/
责任单位	区分管领导	高春	13178035048	安泰街道	曾子猷	18850101501
责任人	于山社区	陈婷	13960783529	监测人	魏泽毅	18050302027
资源规划局	局长	林琳	13805007331	分管	方星	13850169966
	科长	郑勇坚	13509374855	所长	—	—
现场照片

<p style="text-align: center;">远景</p>

<p style="text-align: center;">近景</p>

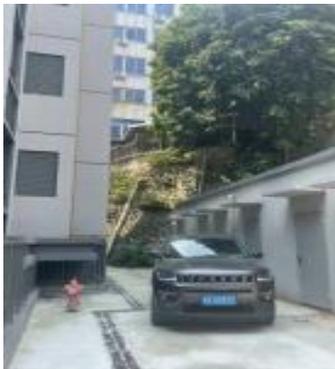
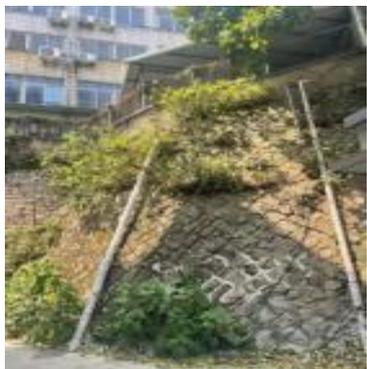
附表2-6 福州市鼓楼区高陡边坡基本情况表

名称	福州市鼓楼区安泰街道乌山社区乌山路67号市对台办宿舍西北侧高陡边坡					
统一编号	350101120024	经纬度	119° 17' 23.96"	26° 04' 32.05"	高程	25m
野外编号	GLGD06	坐标	X: 2885400	Y: 404289		
基本情况	<p>位于低丘坡脚部位，自然坡度25°，植被发育稀疏，主要灌丛；边坡坡面现为干砌块石挡墙，未见露头，边坡为人工开挖削坡形成，倾向90°，长约20m，高约8m，坡度约65°，坡脚宿舍已拆除，拟重建。</p> <p>边坡坡面为早期浆砌块石挡墙，挡墙未设泄水孔，由于人类工程活动及降雨等因素的作用，局部出现鼓胀、开裂，雨天时有渗水现象。</p>					
防治措施	群测群防。若挡墙出现鼓胀、开裂等现象加剧，禁止人员进入危险区，及时向街镇及自然资源部门报告。雨季、台风暴雨等天气条件下，加强巡查监测。					
危险性	小	稳定分析	基本稳定			
受威胁对象	/				威胁人数	/
责任单位	区分管领导	高春	13178035048	安泰街道	曾子猷	18850101501
责任人	乌山社区	林灵	15880067321	监测人	叶铄	13799408627
资源规划局	局长	林琳	13805007331	分管	方星	13850169966
	科长	郑勇坚	13509374855	所长	—	—
现场照片

<p>远景</p>

<p>近景</p>

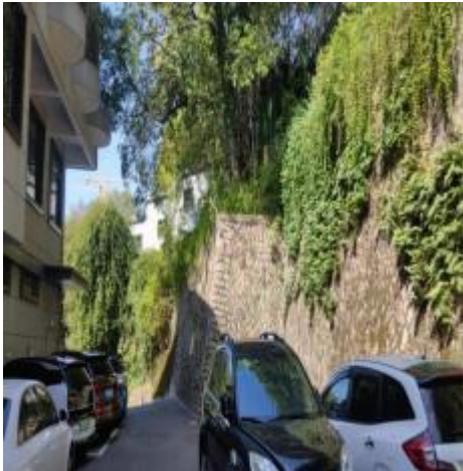
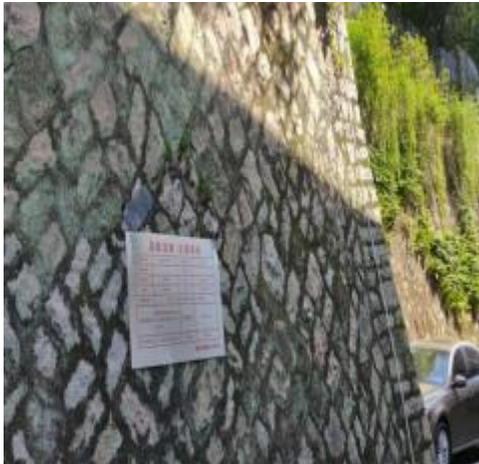
附表2-7 福州市鼓楼区高陡边坡基本情况表

名称	福州市鼓楼区安泰街道乌山社区乌山路100号北侧高陡边坡					
统一编号	350101120010	经纬度	119° 17' 15.98"	26° 04' 33.41"	高程	40m
野外编号	GLGD07	坐标	X: 2885400	Y: 404289		
基本情况	<p>位于乌石山西南侧低丘坡脚部位，自然坡度35°，植被发育茂密，主要榕树；边坡坡面已支护，未见露头，边坡为人工开挖削坡形成，倾向185°，长约100m，高约4.8m，坡度约75°，坡脚为政府部门办公室，房坡距8—12m。</p> <p>由于人类工程扰动，破坏自然斜坡原有应力平衡状态，造成坡肩下拉应力集中，降低边坡稳定性。边坡坡面为早期干砌块石挡墙，挡墙南面裂缝于2021年用水泥砂浆抹平，挡墙东面仍存在裂缝。</p>					
防治措施	群测群防。若出现变形、开裂、掉块等现象，须划定危险区域，禁止人员进入并向街道及自然资源部门报告。雨季、台风暴雨等天气条件下，加强巡查监测。					
危险性	小	稳定分析	基本稳定			
受威胁对象	工作人员			威胁人数	/	
责任单位 责任人	区分管 领导	高春	13178035048	安泰街道	曾子猷	18850101501
	乌山社区	林灵	15880067321	监测人	张蕉辰	13489160540
资源 规划局	局长	林琳	13805007331	分管	方星	13850169966
	科长	郑勇坚	13509374855	所长	—	—
现场照片

<p style="text-align: center;">远景</p>

<p style="text-align: center;">近景</p>
